# FLUTSCHADENSBESEITIGUNG KLOSTERSTIFT ST. MARIENTHAL | 2010-17

## Restaurierung Instandsetzung Modernisierung

### KLIMA | LÜFTUNG | BAUPHYSIK

Institut für Diagnostik und Konservierung an Denkmalen in Sachsen und Sachsen Anhalt e.V., T. Löhner | Bauklimatik, Dr. K. Graupner

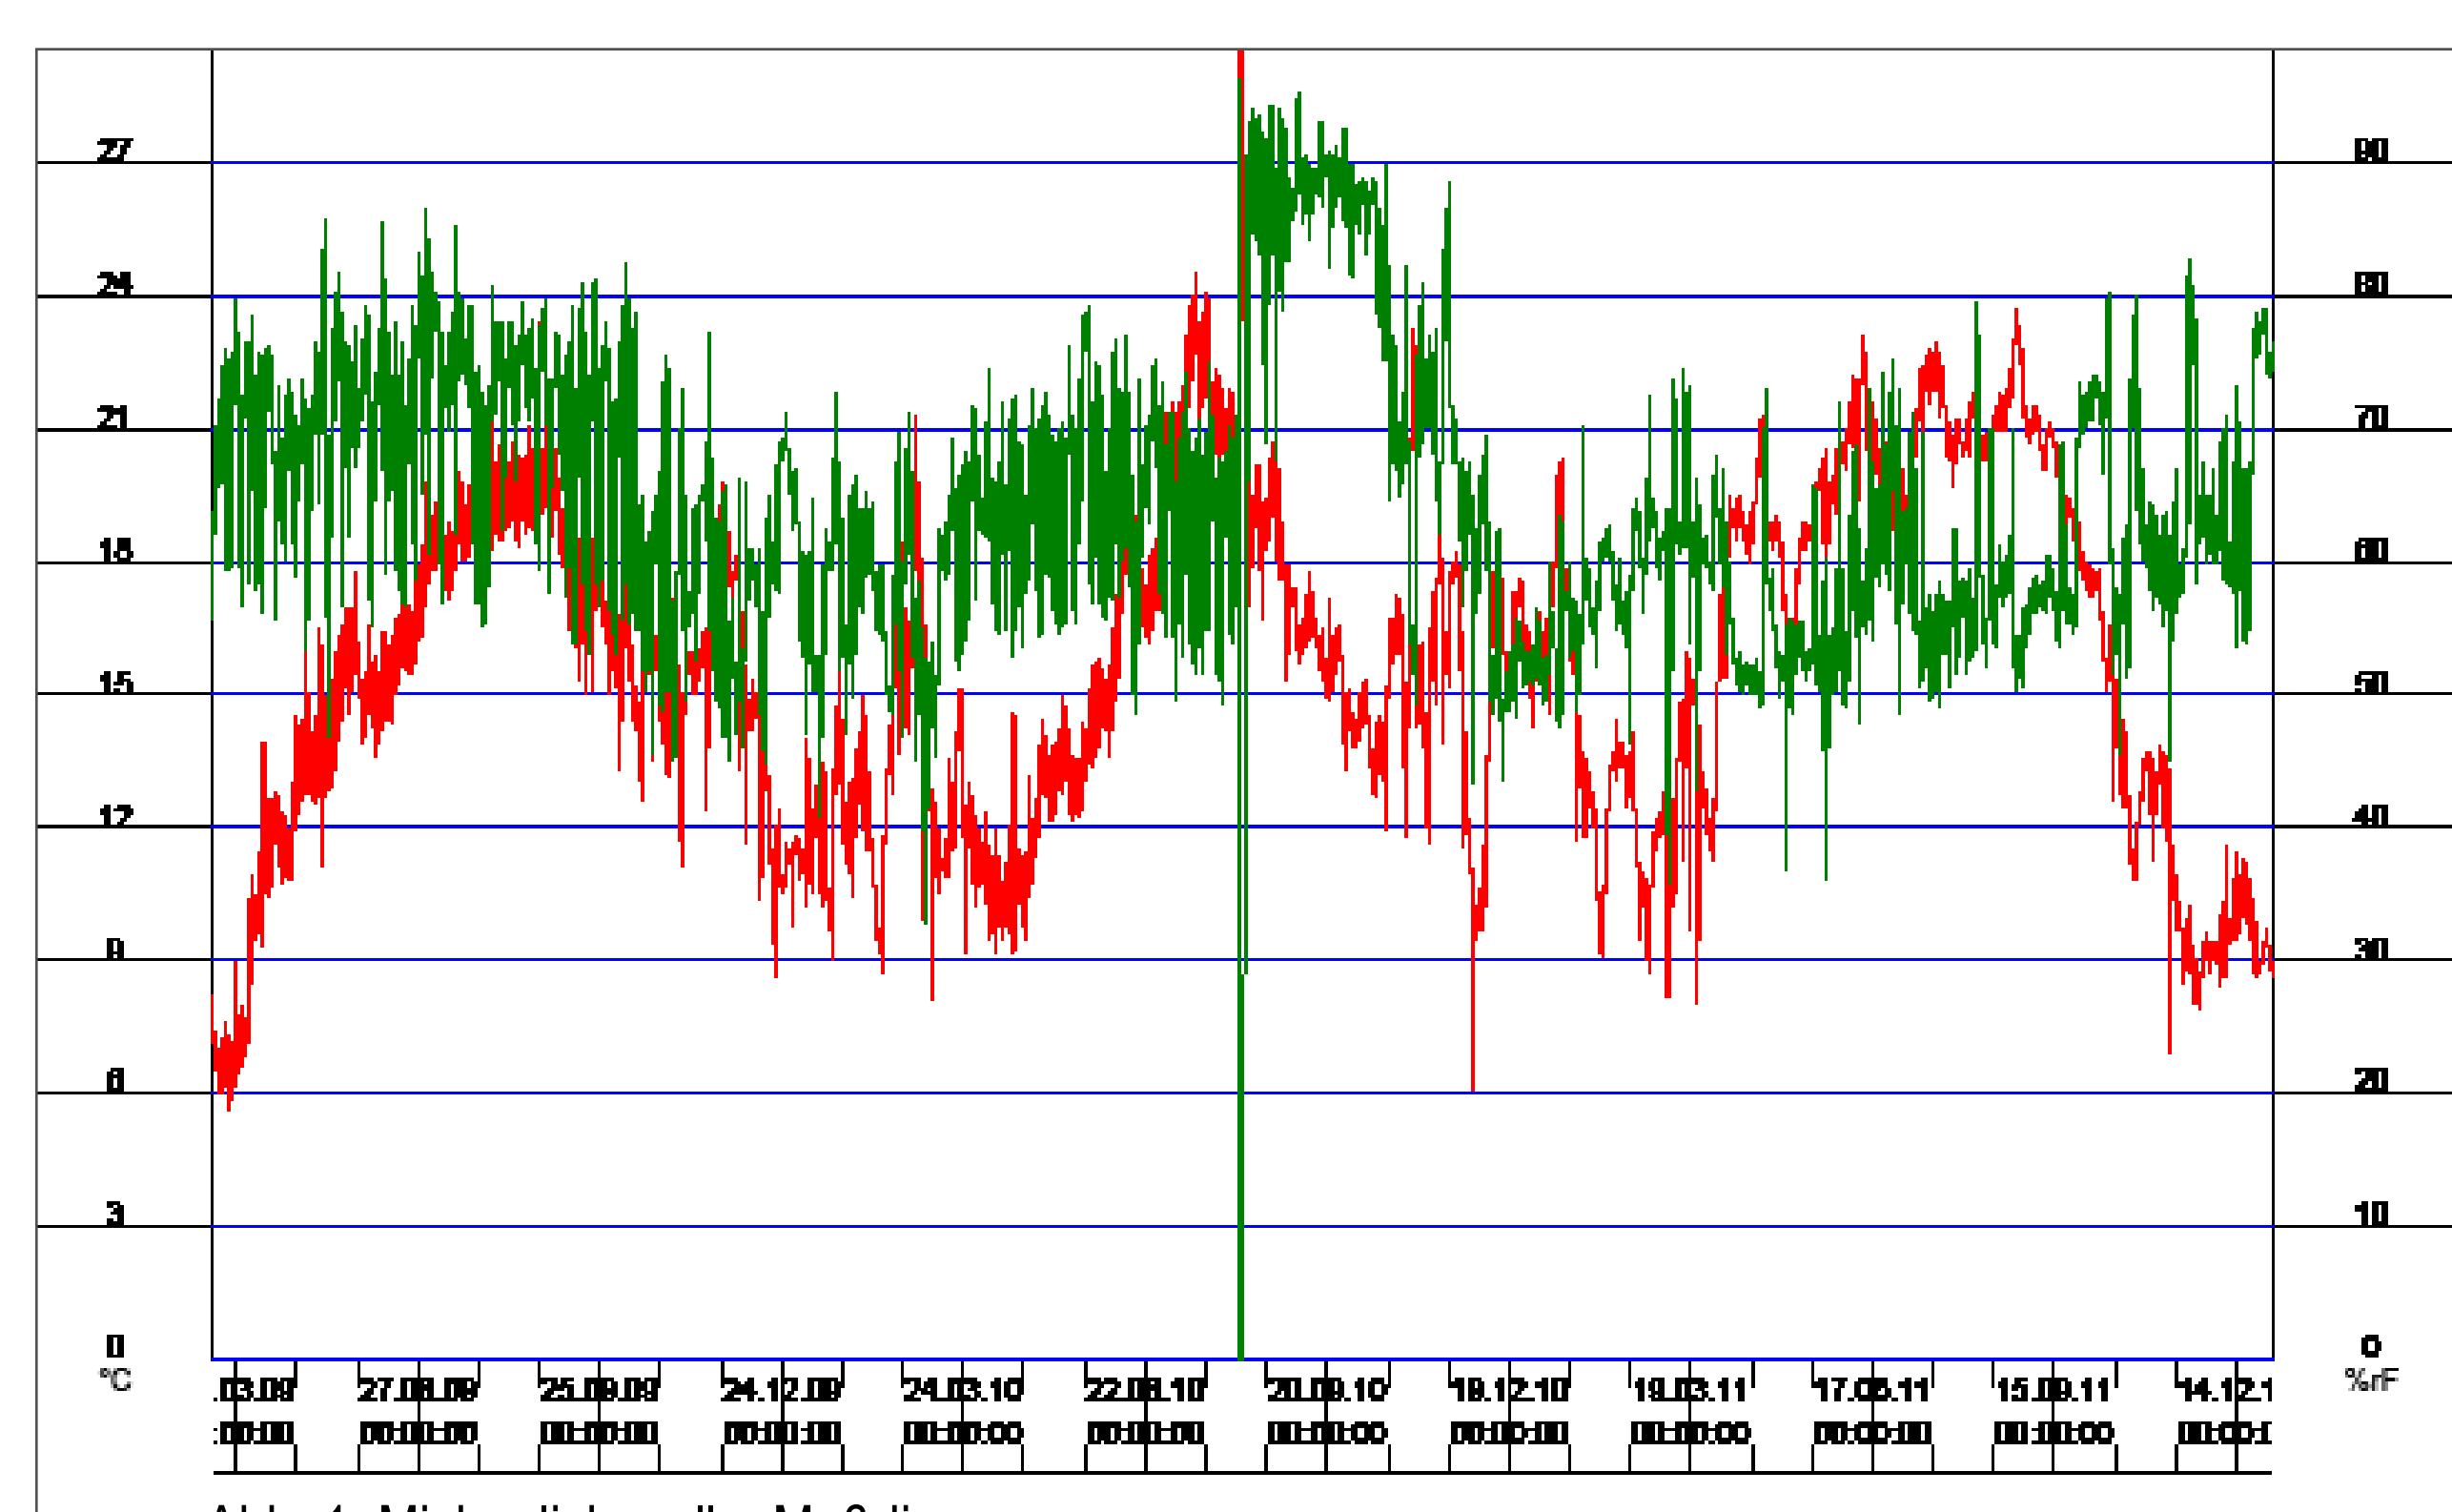
Abb. 1: Michaeliskapelle, Meßdiagramm

Durch die Augustflut 2010 kam es im gesamten Klosterbereich zu einer erheblichen Feuchtebelastung der Baukonstruktionen, Ausstattungen und der Raumluft (Abb.1 Meßdiagramm mit Flutereignis Michaeliskapelle). In den Erdgeschossbereichen sämtlicher Gebäude stand das Wasser in einer Höhe von bis zu 2,50m. Nach dem Abfließen und Abpumpen des Wassers sowie nach der weitgehenden Demontage und Auslagerung historischer Ausstattungen blieben durchfeuchtete Baukonstruktionen zurück.

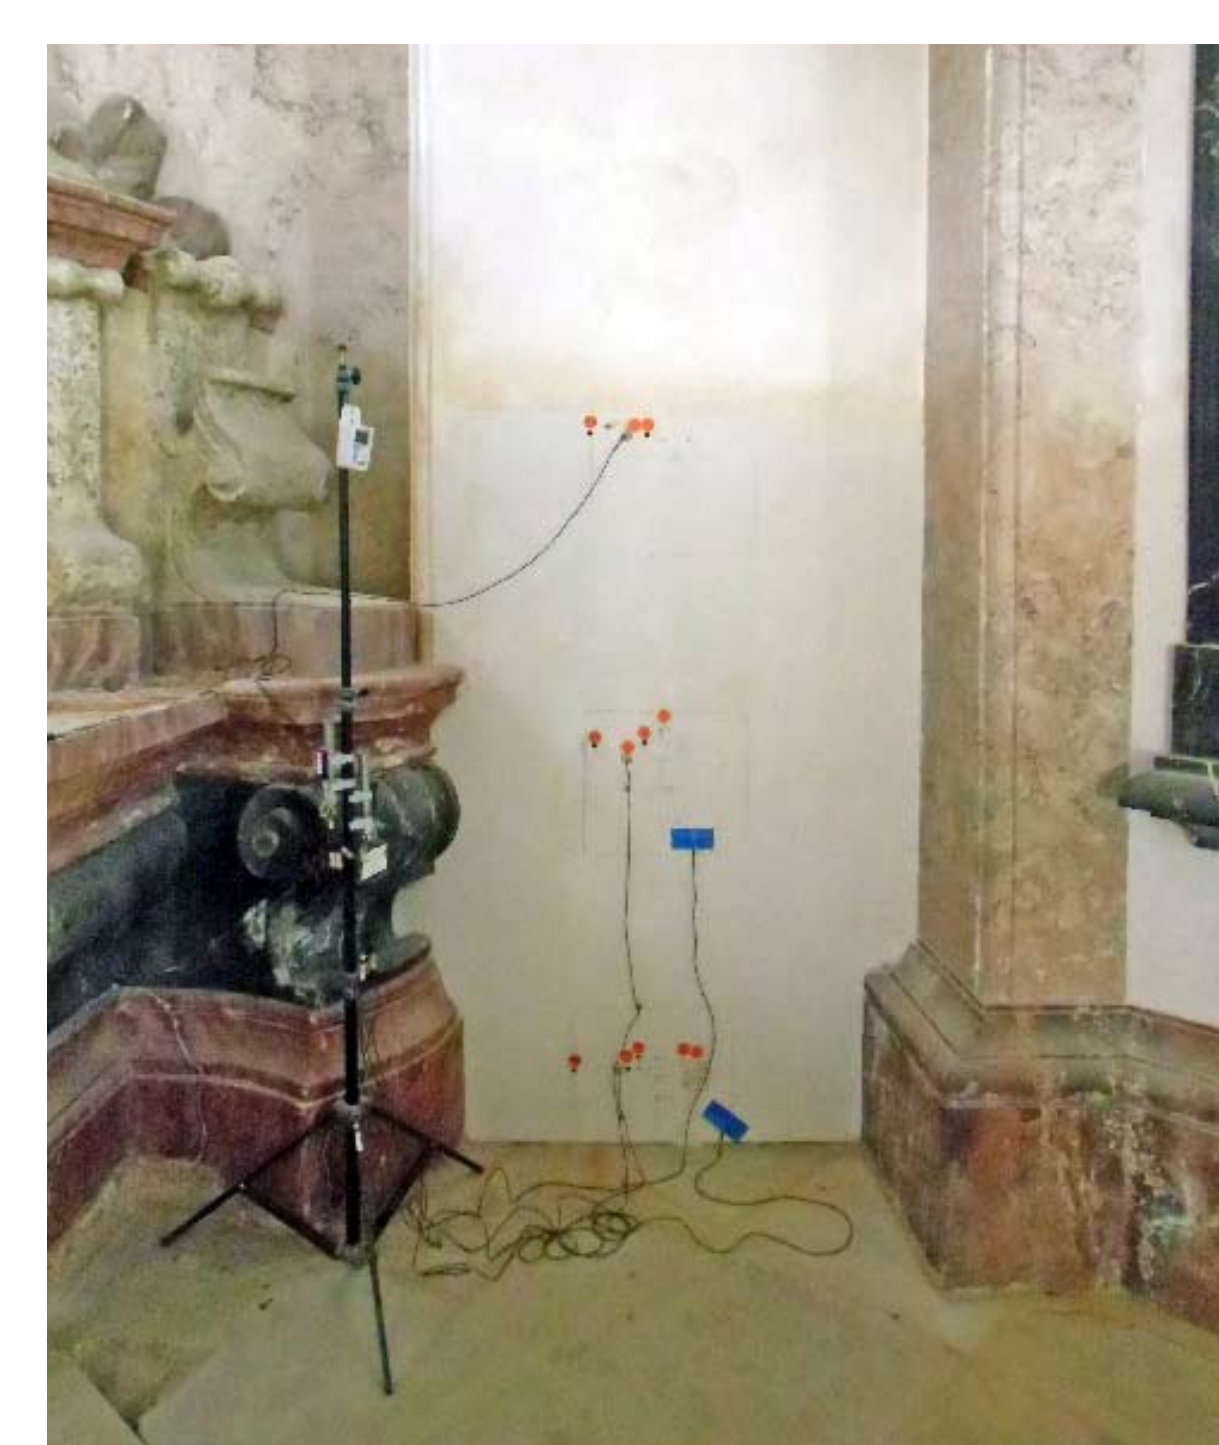
Abb. 2: Michaeliskapelle, Meßsensoren am Stuckmarmor

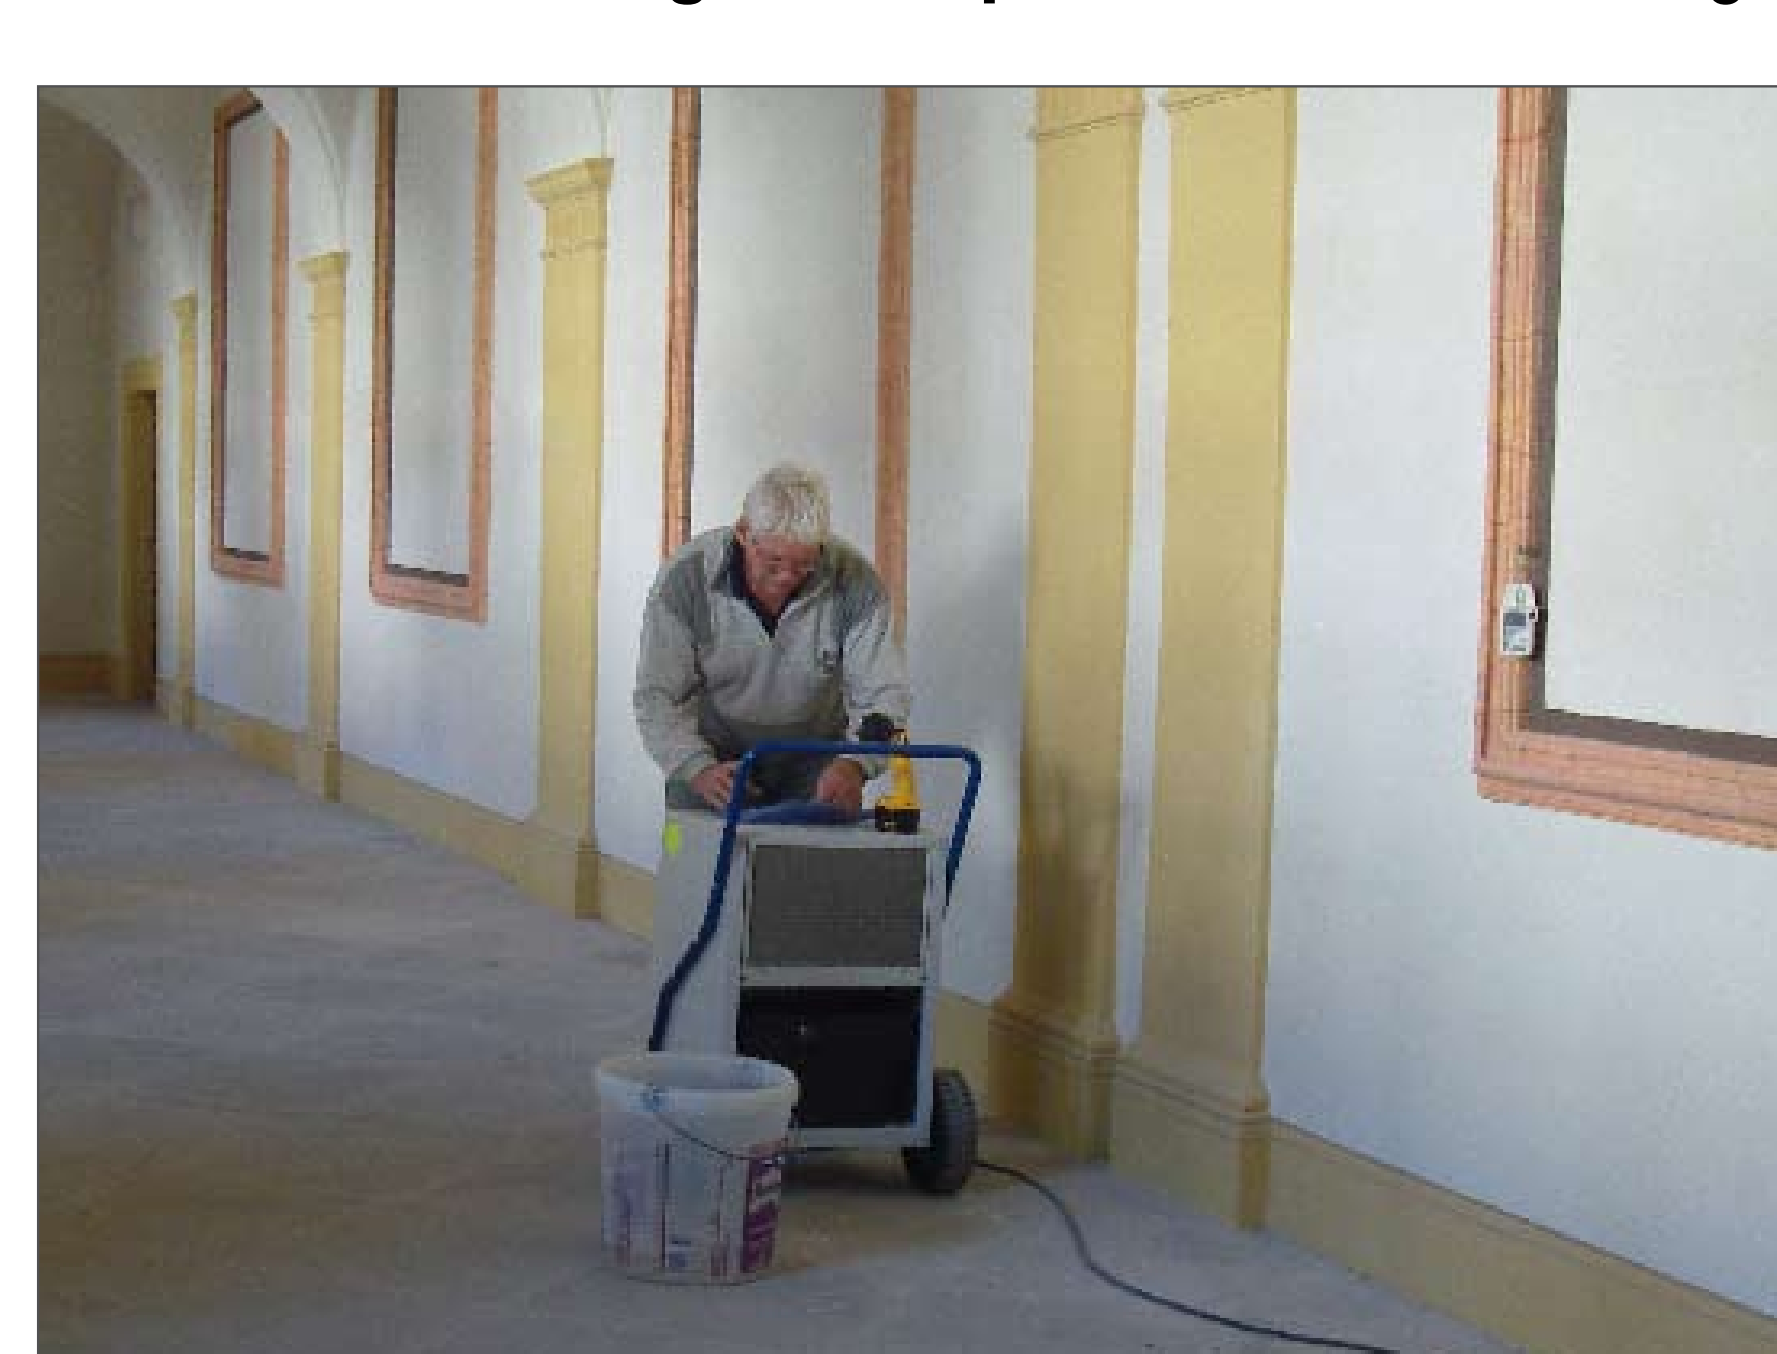
Abb. 3: Kontrollgang des Lüftungsbeauftragten mit Dokumentation

Die eingesetzten **Raumluftventilatoren** (teilweise mit Heizmöglichkeit) wurden durch diesen kontrolliert. Erforderliche Umstellungen und Entleerungen der zeitweise bis zu 36 eingesetzten **Luftentfeuchtungsgeräte** gehörten ebenso zu seinen täglichen Aufgaben, wie auch die Sicherstellung der Querlüftung für ausgewählte Klosterbereiche bei akzeptablem Außenklima. Durch diese Form der **kontrollierten Raumluftentfeuchtung** konnten bis Mitte 2013 nachweislich über **160.000 Liter** (bzw. 160 m³) Wasser aus den Konventgebäuden entfernt werden (Abb.3 Lüftungsbeauftragter des Klosters).

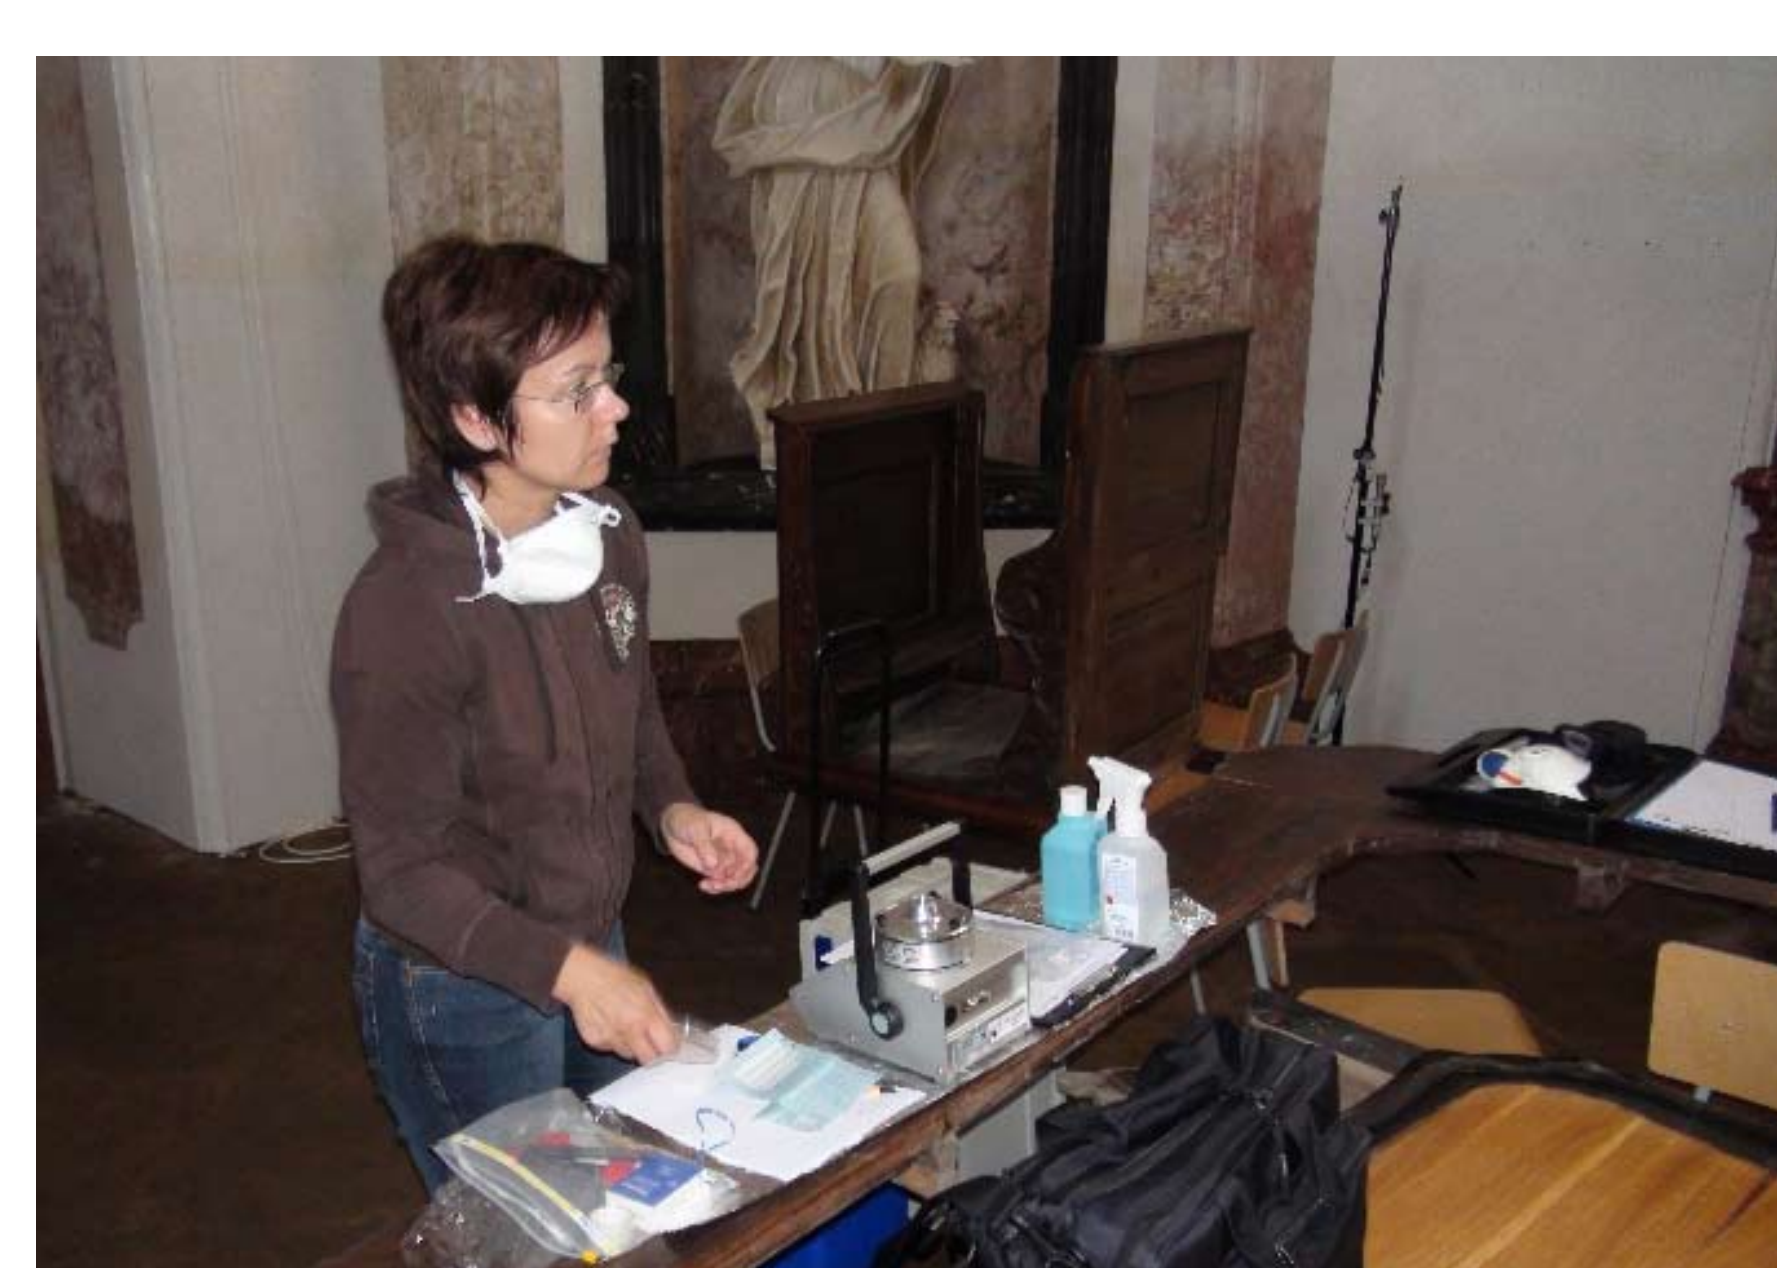
Abb. 5: Mikrobiologie, Schimmel-Keimzahlmessung

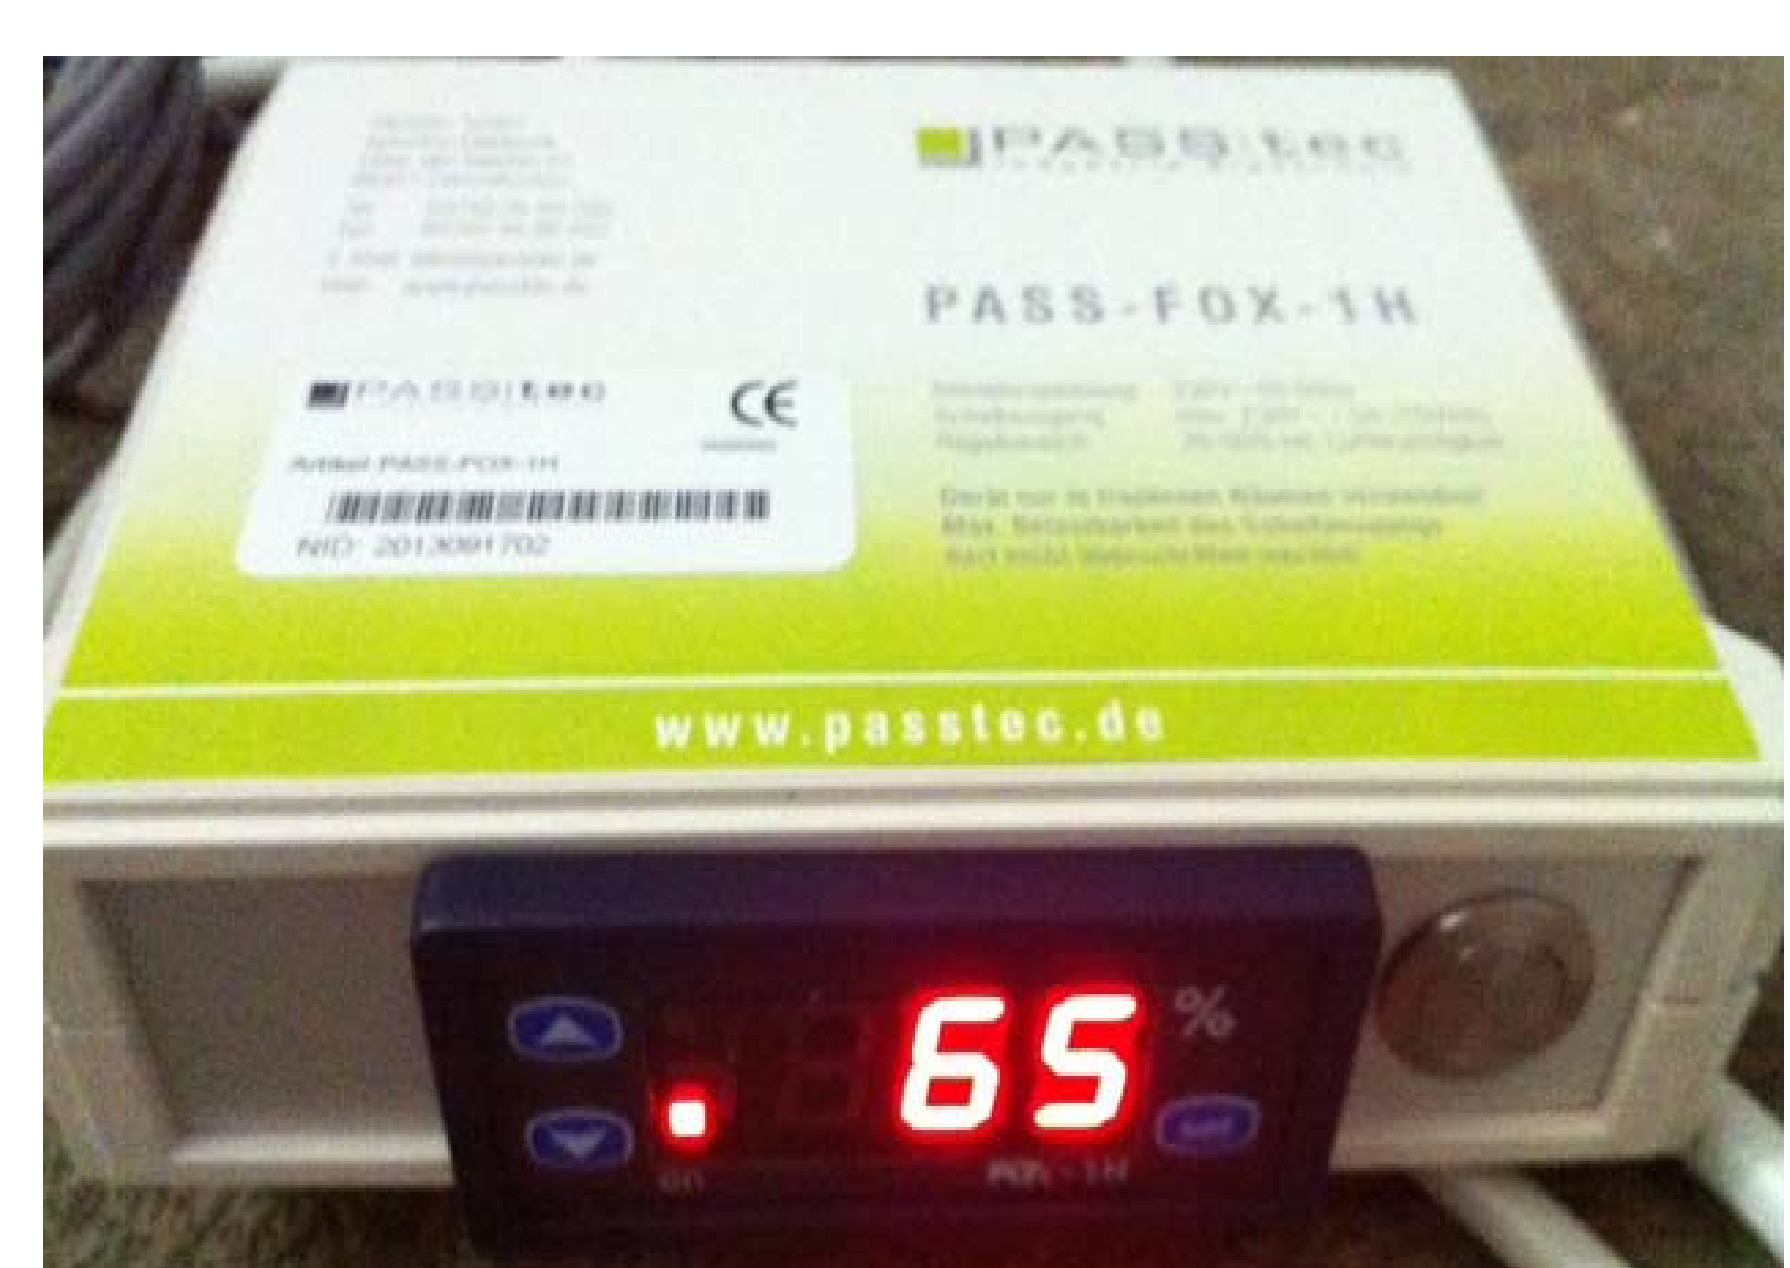
Abb. 6: Steuerpanel zur Beeinflussung der relativen Raumluftfeuchte

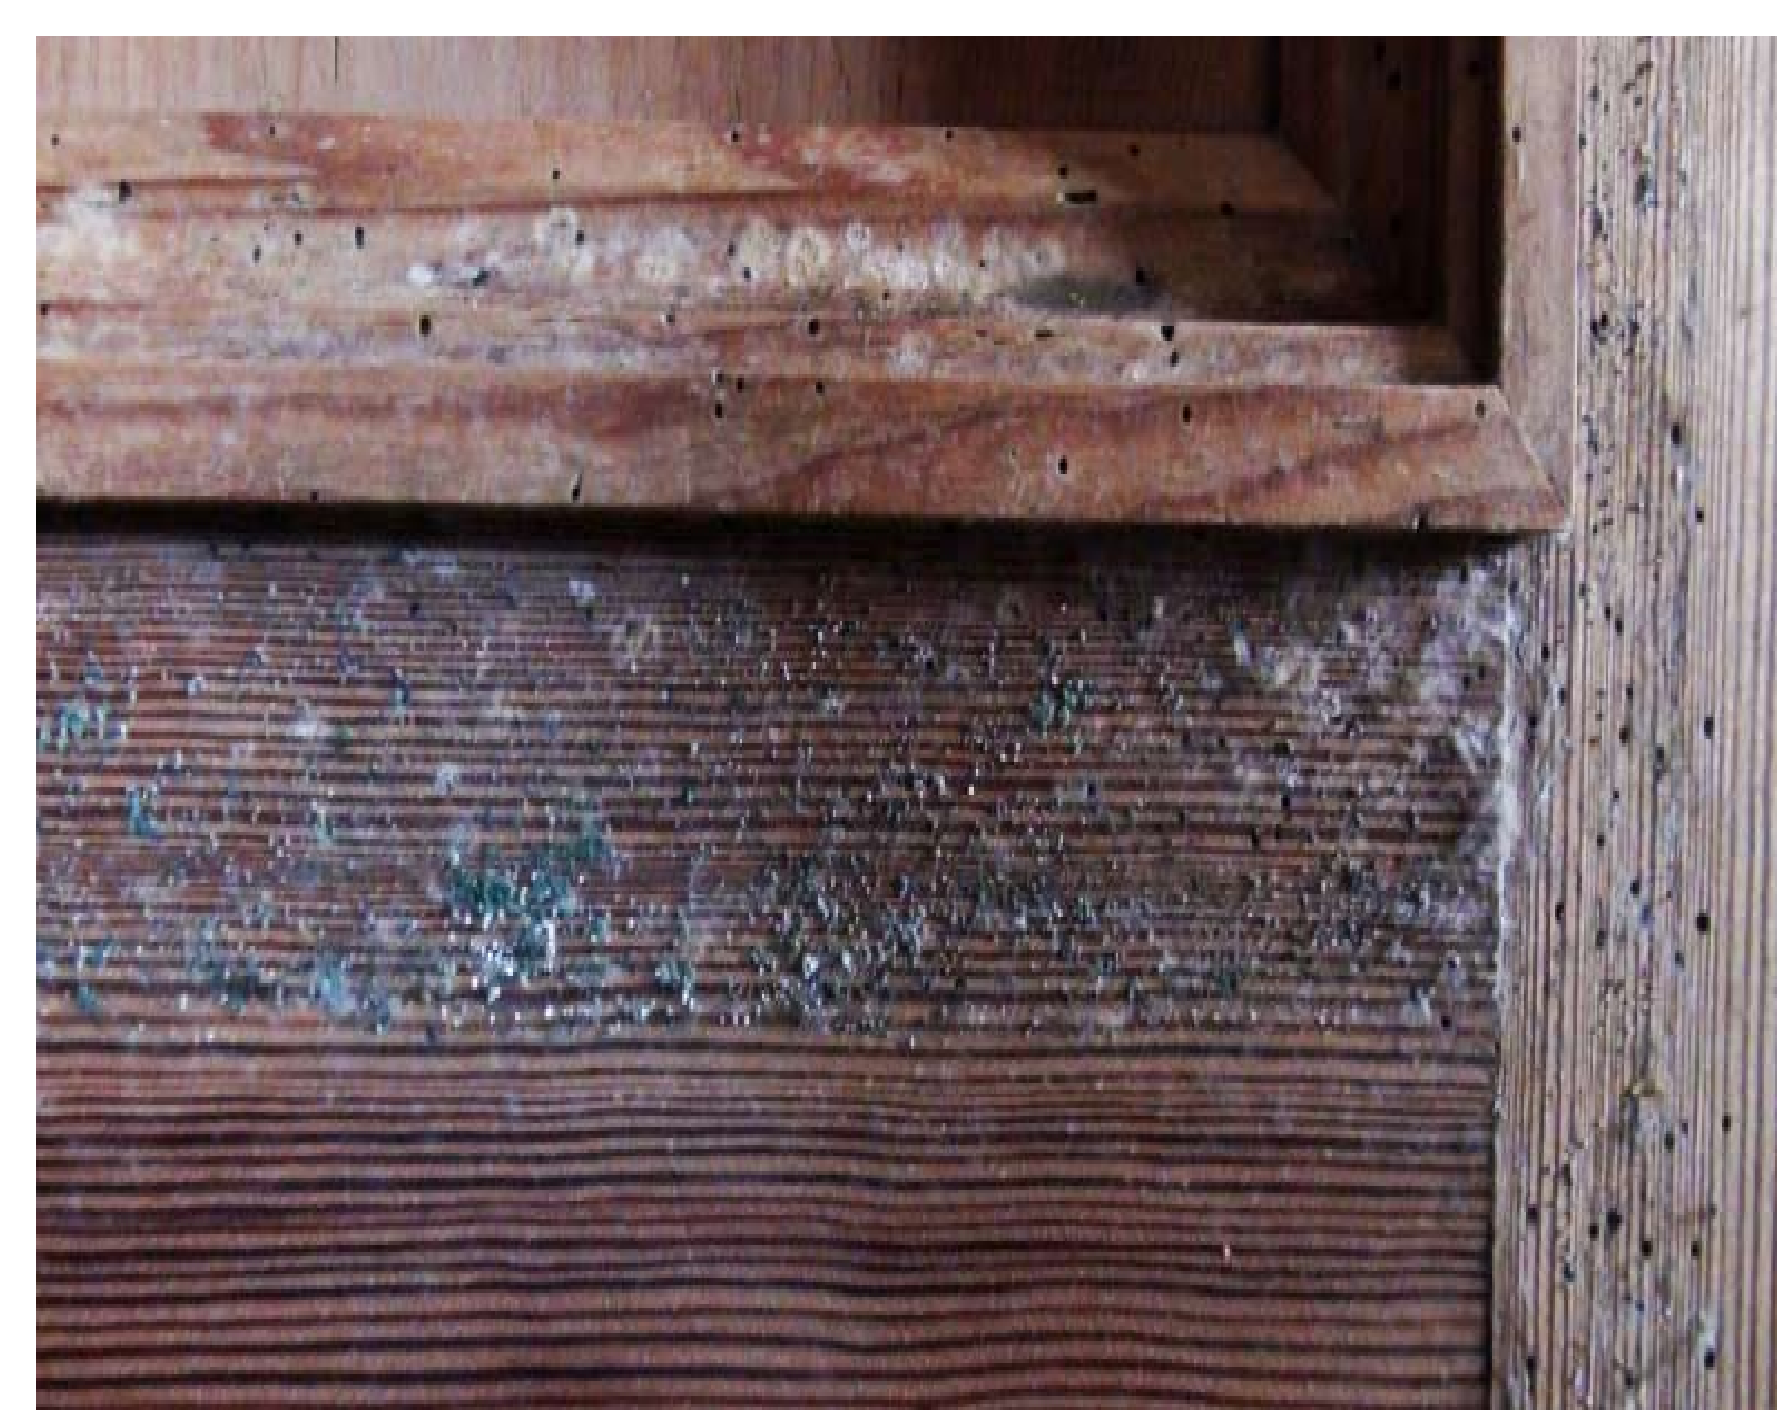
Abb. 7: Klosterkirche, Schimmel auf hölzernen Ausstattungen

Für die nicht einfach zu kontrollierende Durchlüftung der Klosterkirche wurde temporär eine **sensorgesteuerte Lüftungsanlage** eingebaut. Mit Hilfe dieser „Zwangslüftung“ konnte das Raumklima in der Kirche ebenfalls stabilisiert und das Schimmelwachstum zumindest an den Oberflächen der hölzernen Ausstattungen eingedämmt werden (Abb. 9 Lüftung Sakristei).

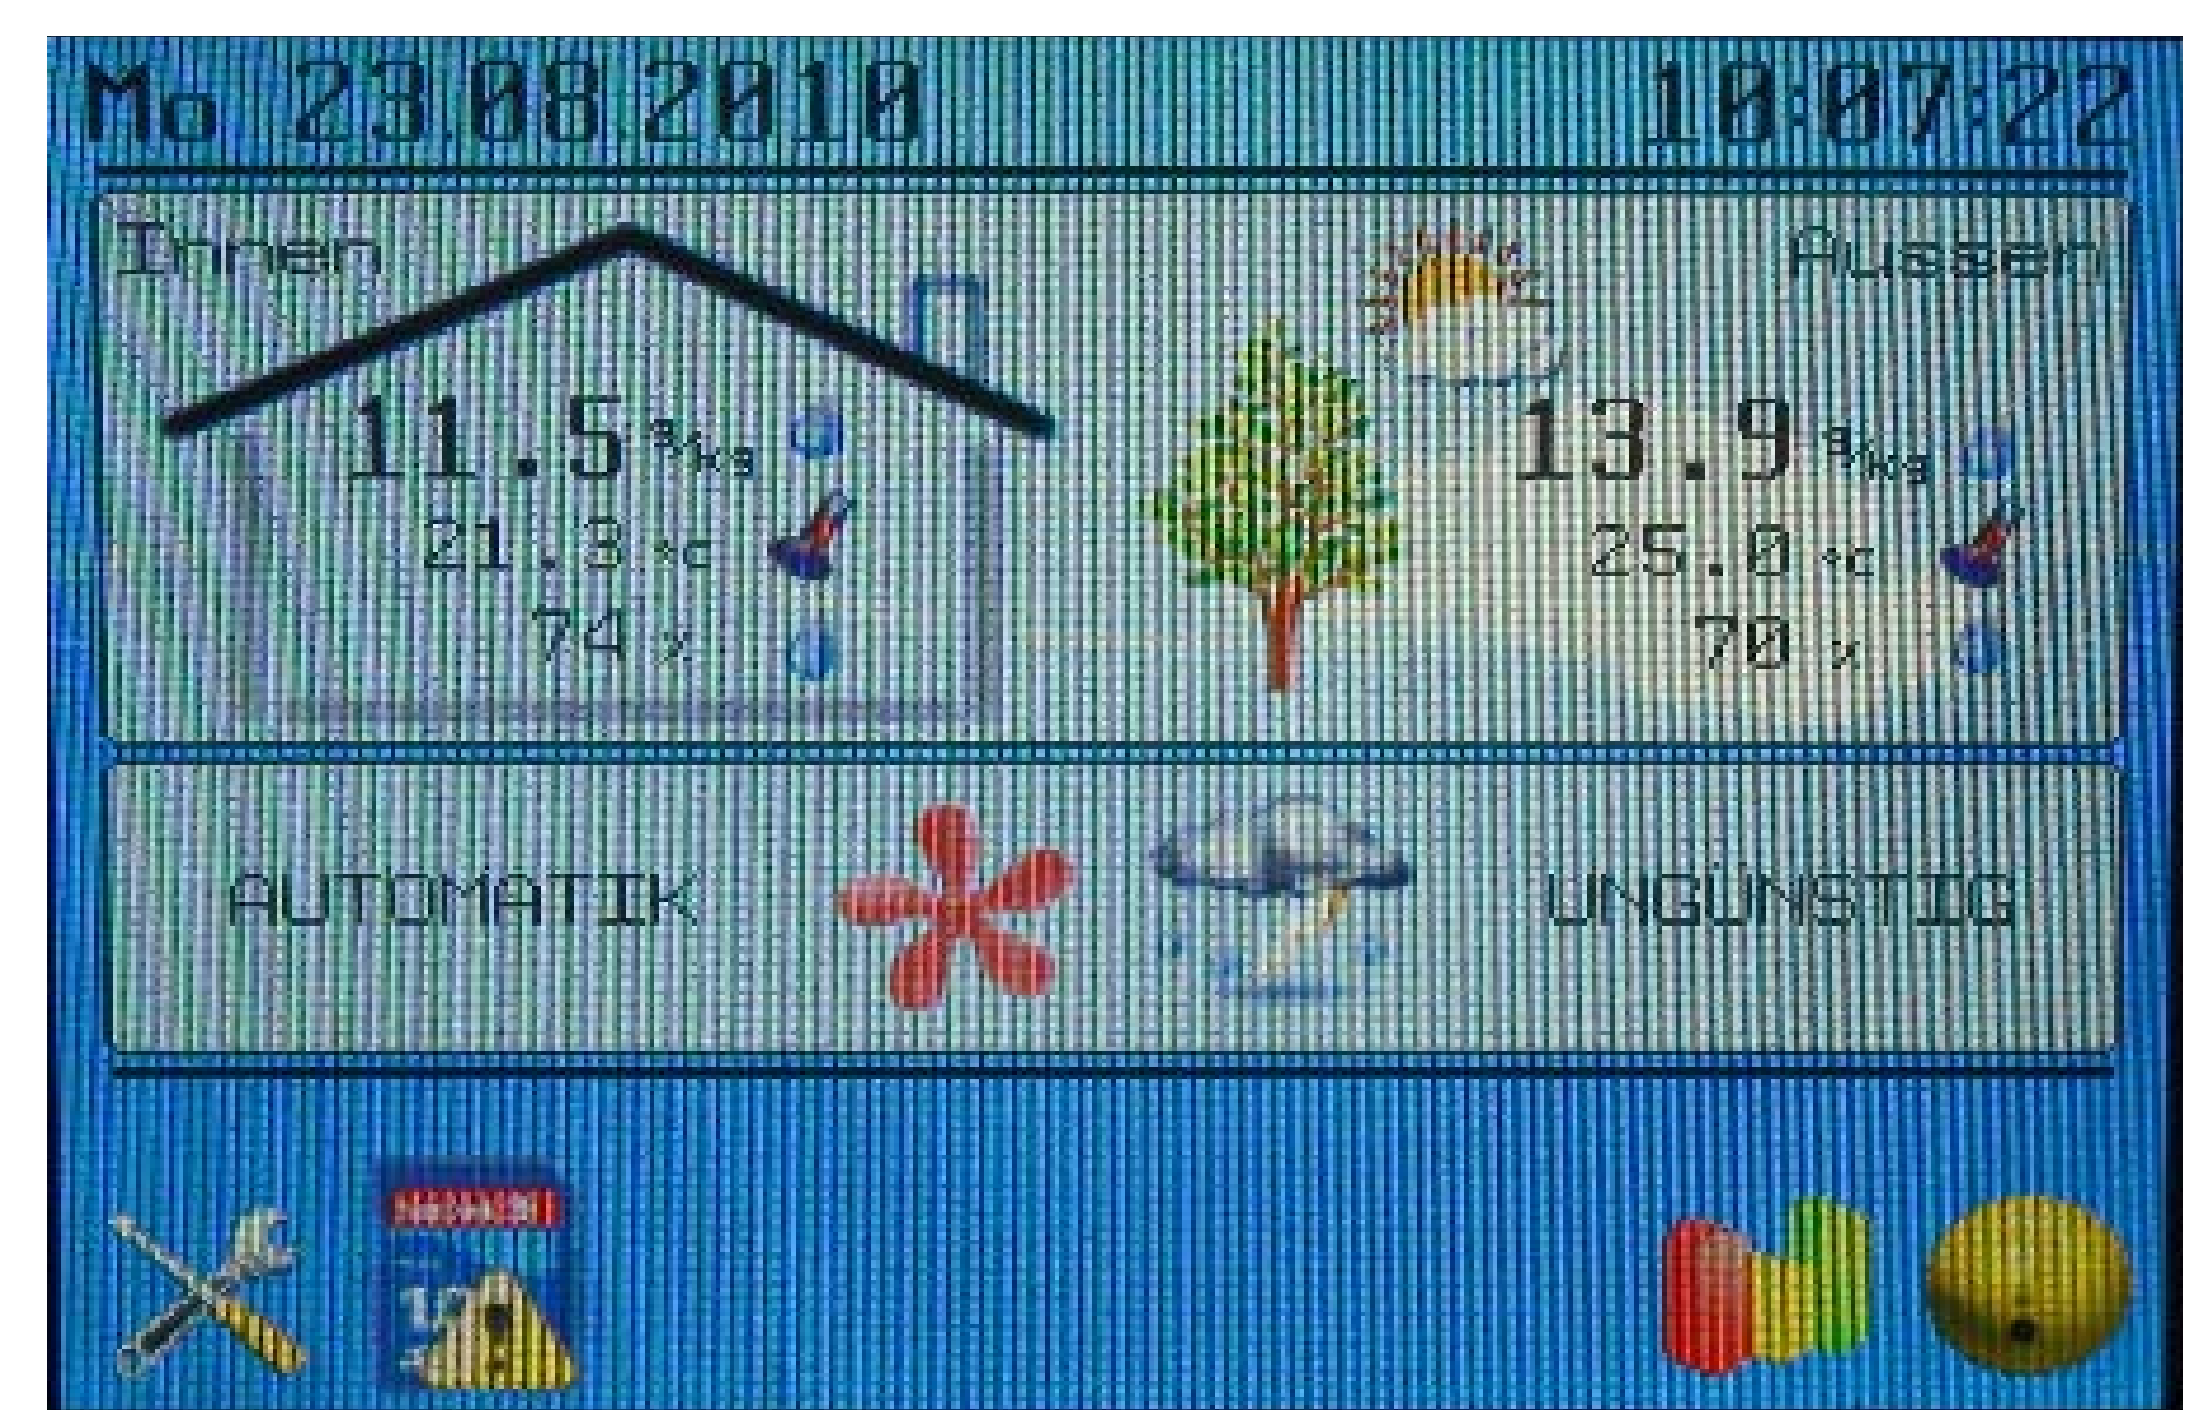
Abb. 8: Sakristei Klosterkirche: Steuerpanel zur kontrollierten Zwangslüftung

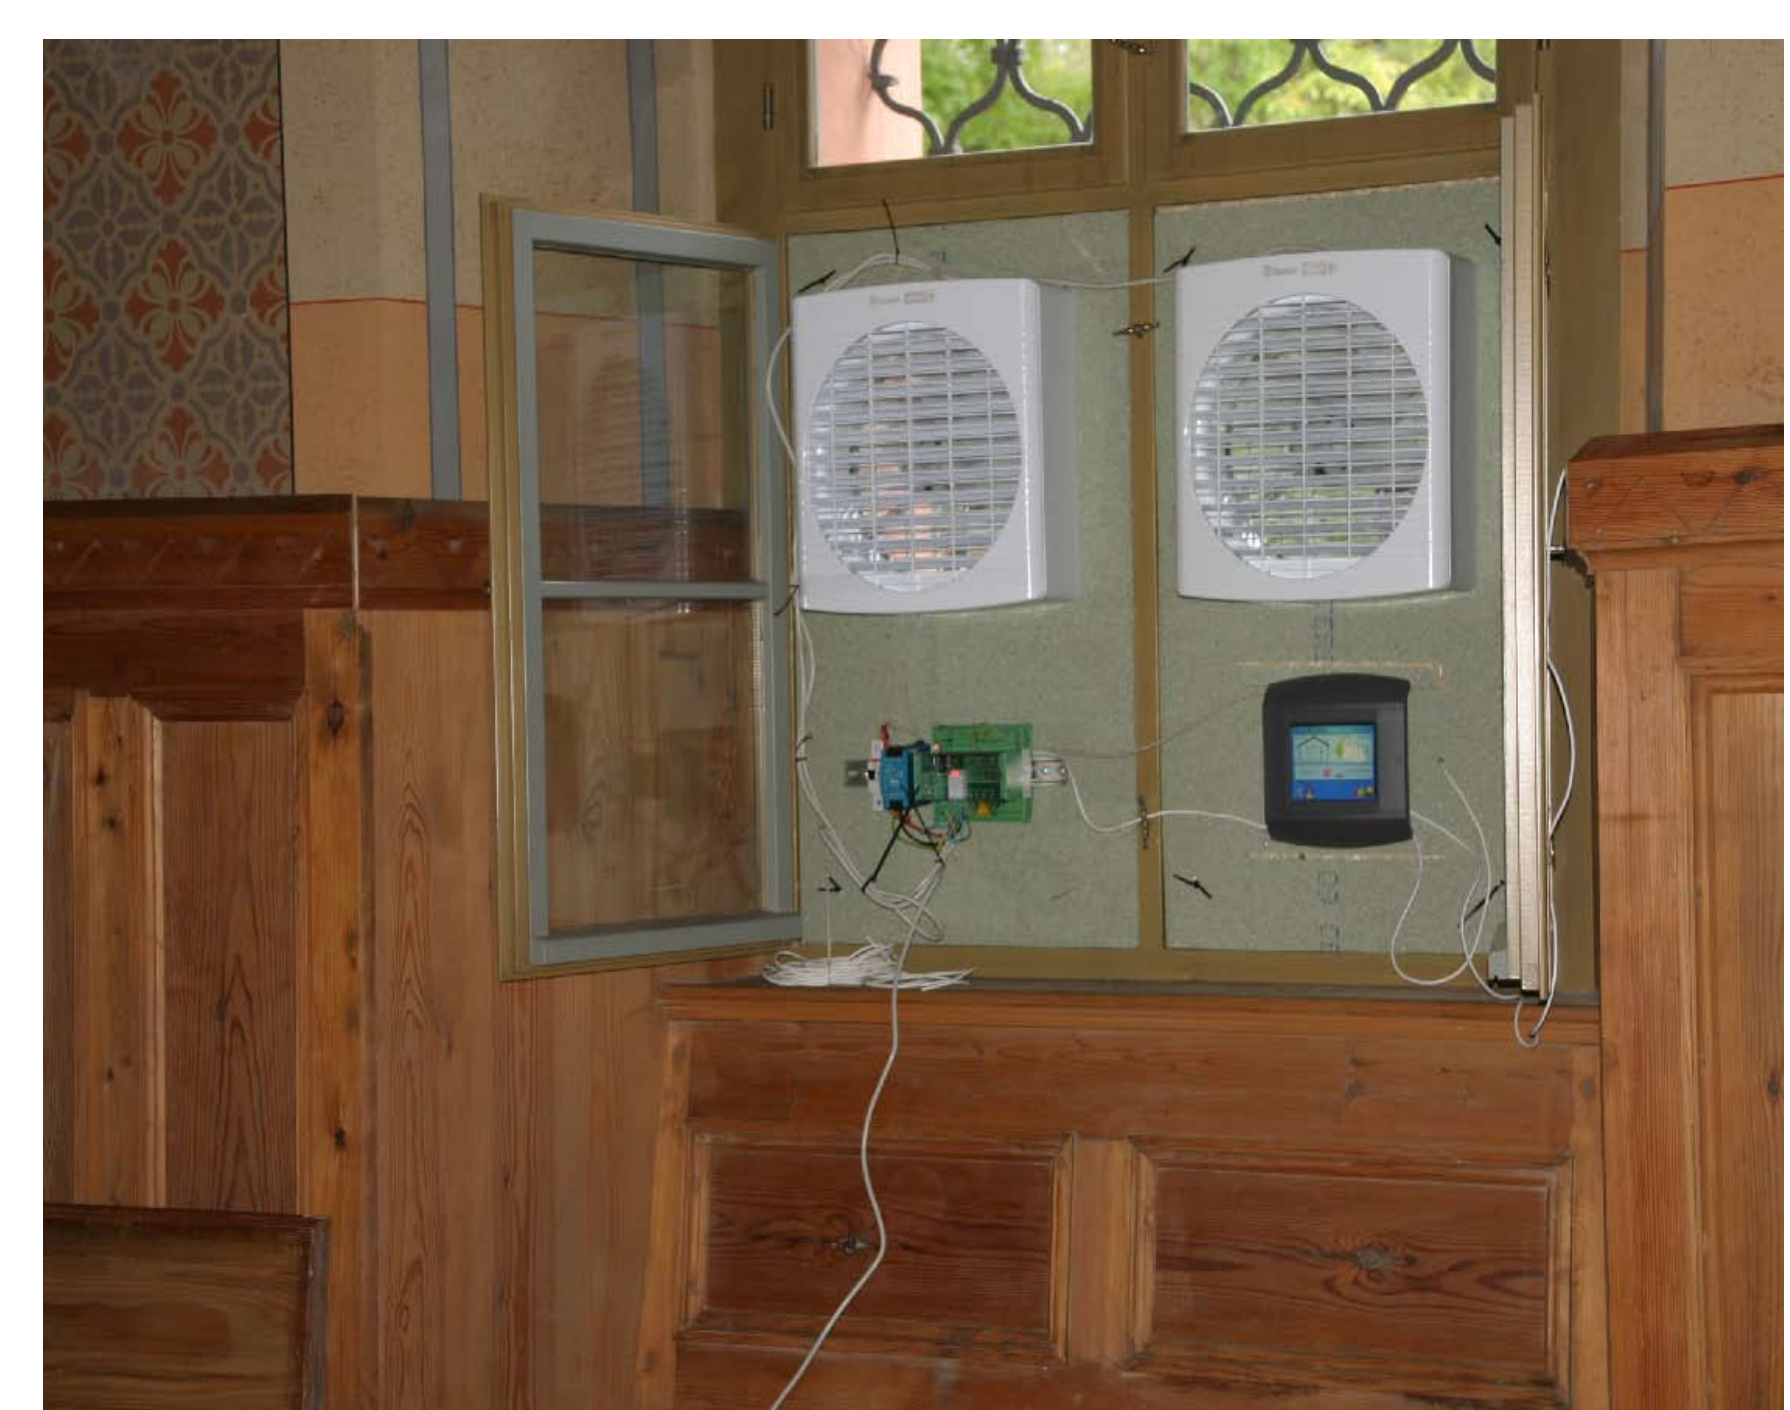
Abb. 9: Sakristei Klosterkirche: sensorgesteuerte Lüftungsanlage
