# FLUTSCHADENSBESEITIGUNG KLOSTERSTIFT ST. MARIENTHAL | 2010-17

## Restaurierung Instandsetzung Modernisierung

### KLIMA | LÜFTUNG | BAUPHYSIK

Institut für Diagnostik und Konservierung an Denkmalen in Sachsen und Sachsen Anhalt e.V., T. Löhner | Bauklimatik, Dr. K. Graupner

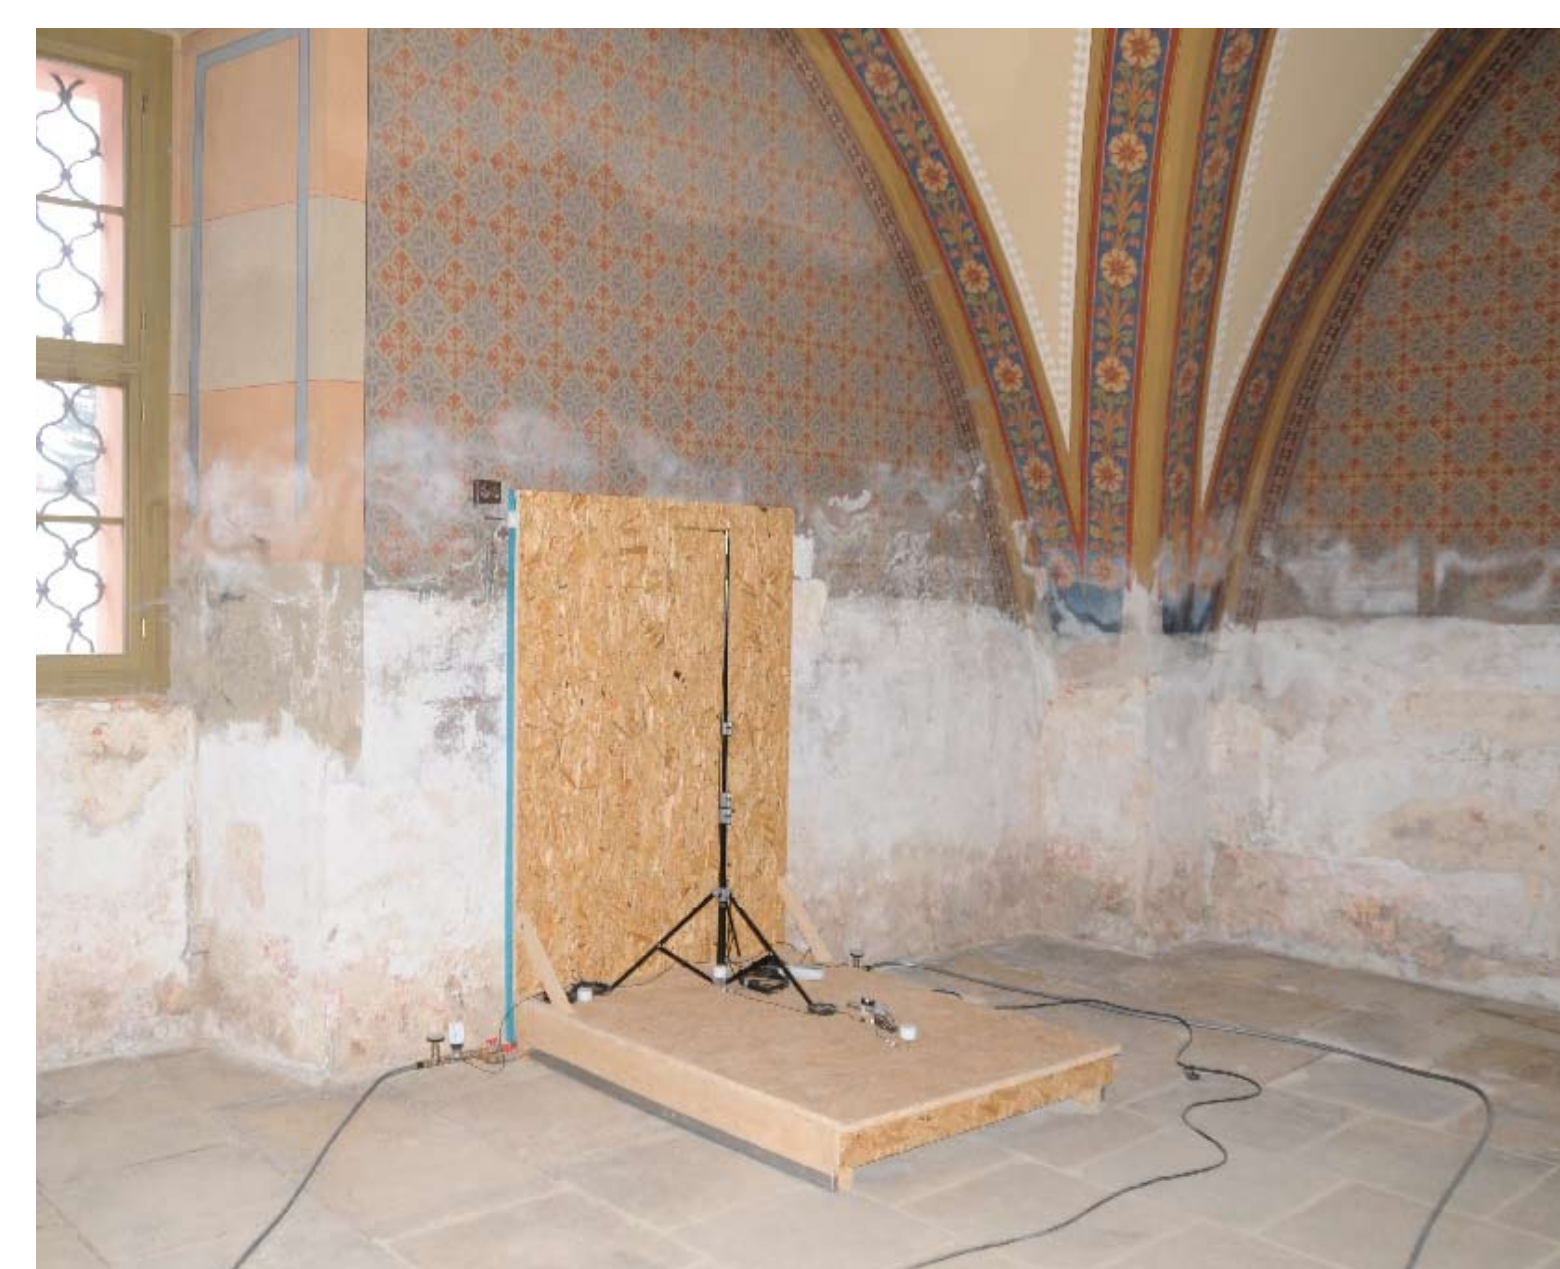
Abb. 10: Sakristei: Musterpodest zur Klima-Messung

Parallel zu diesen ersten praktischen Maßnahmen in den Klostergebäuden begann die Erarbeitung eines bauphysikalischen/ bauklimatischen Konzeptes zur langfristigen **präventiven Konservierung** der wertvollen Ausstattung und der Bausubstanz. Dazu wurde zum Beispiel in der Sakristei ein Musterpodest aufgebaut und dieses durch unterschiedliche Fragestellungen klimatisch belastet. (Abb. 10+11: Musterpodest Sakristei + **IR-Thermografie**) Diese Versuche wurden messtechnisch erfasst, ausgewertet und die Ergebnisse dem Aufbaustab, hier speziell den Holzrestauratoren, vorgestellt. Die Erkenntnisse aus diesen Versuchen fließen in den Neubau bzw. in die Neuaufstellung der hölzernen Bauteile ein. Des Weiteren wird für den Konventbereich ein dem Objektbestand angepasstes Lüftungssystem entwickelt, welches eine **natürliche Lüftung**, aber in kontrollierter Form, ermöglichen soll. Für die Klosterkirche, den Kreuzgang und die Michaeliskapelle werden gesonderte Vorgaben für **sensorgesteuerte Lüftungsanlagen** erarbeitet. Zur Vermeidung bauphysikalischer Problembereiche in Wandsockelzonen (sogenannte Wärmebrücken), kommen in ausgewählten Räumen

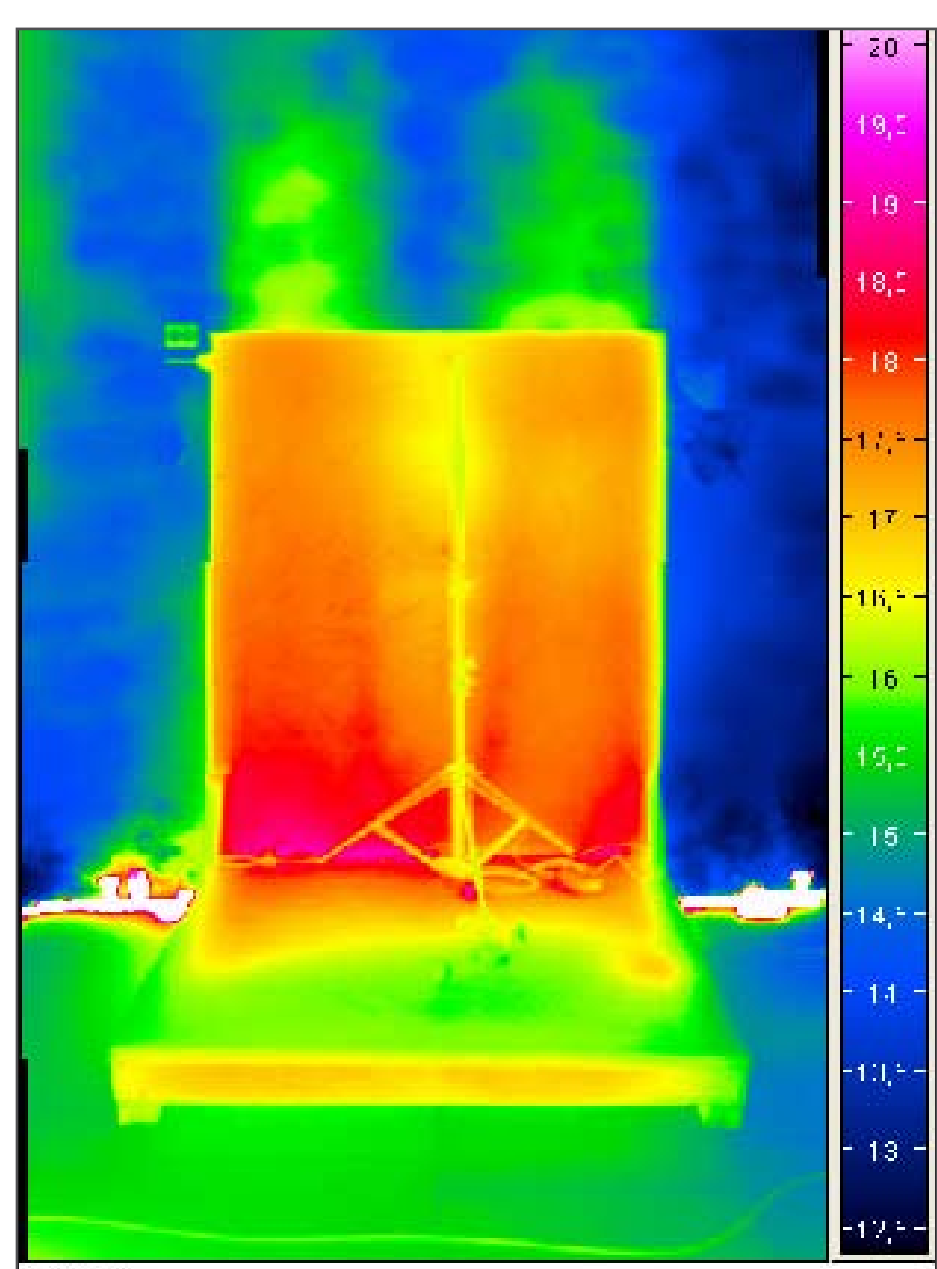
Abb. 11: IR-Thermografie

**Wandtemperiersysteme** zum Einsatz. Dadurch können Probleme mit Kondensation von Raumluftfeuchte und aufsteigender Feuchte vermieden werden. Die **kontrollierte Lüftung** im Konvent und die **Sockeltemperierung** werden weiterhin messtechnisch erfasst und auf ihre Energieeffizienz und Wirksamkeit hin eingestellt.

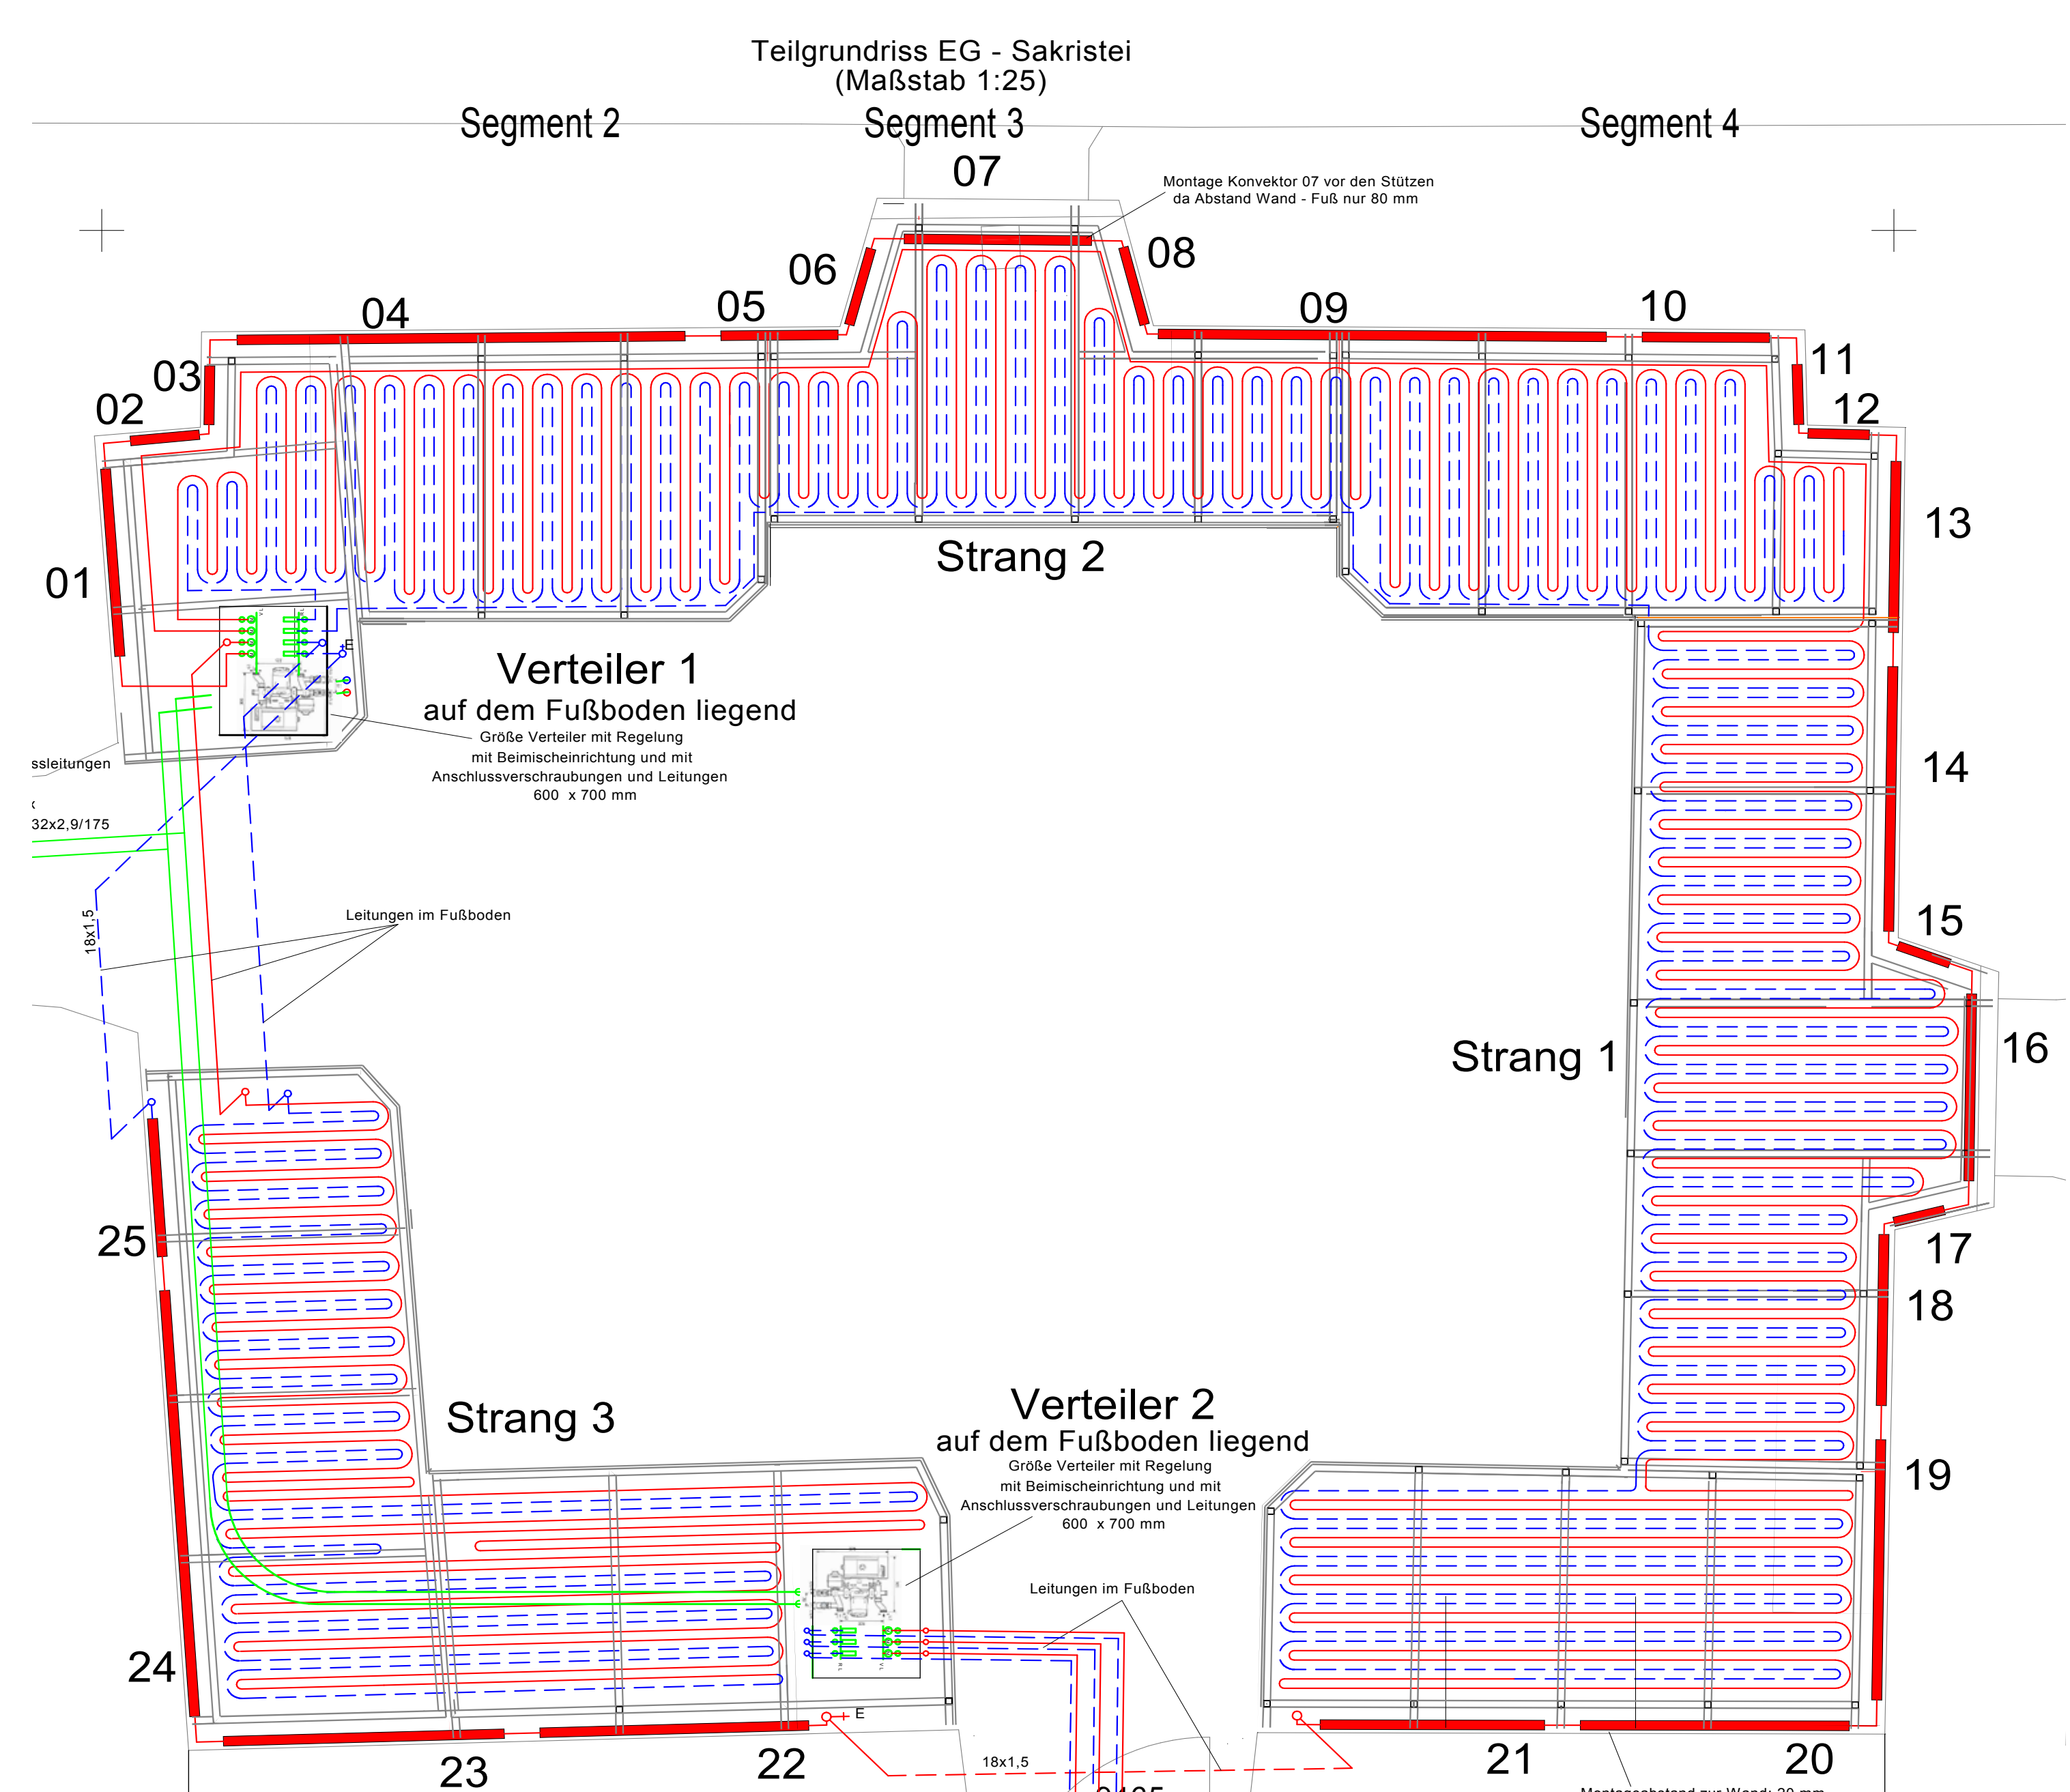
Abb. 12: Sakristei (Klosterkirche) Ausführungsplanung FB-Podesttemperierung (ibwv KG) als Ergebnis der interdisziplinären Zusammenarbeit zwischen Bauklimatikern, Technikplanern, Restaurierungsplanern und Denkmalpflege
